## ДОКЛАД

ЗА РЕЗУЛТАТИТЕ ОТ ОБСЛЕДВАНЕТО НА

**ОБЕКТ : ЖИЛИЩНА СГРАДА - бул. „ България ” № 123, вх. „А-Б”**

**МЕСТОНАХОЖДЕНИЕ: гр. Свиленград, УПИ, кв. 79а**

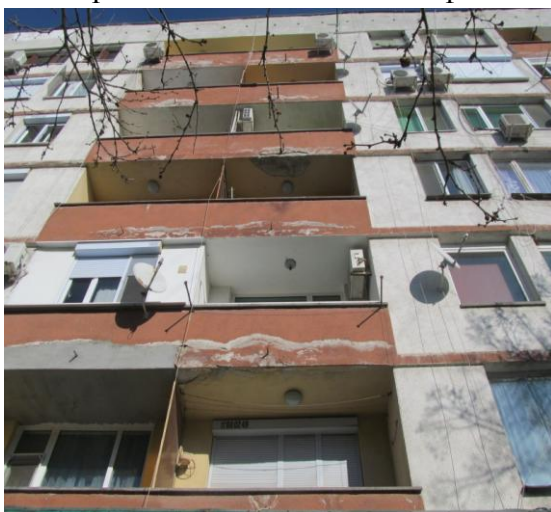
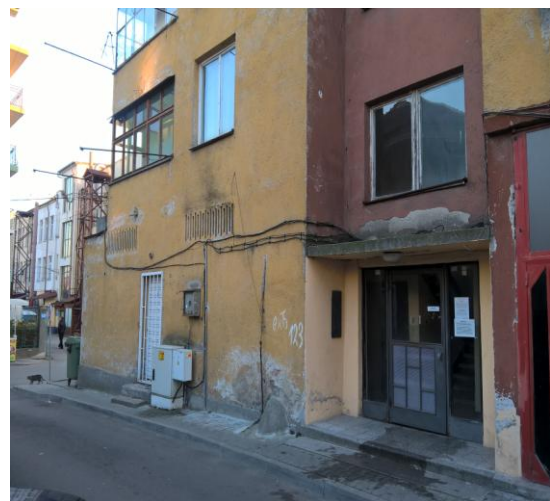
1. Сградата е в лошо състояние по отношение на довършителните работи, следствие на нискокачественото им първоначално изпълнение и в резултат от дългогодишната експлоатация без необходимата поддръжка и обновяване.
2. Първоначално изпълнените фасадни мазилки са подкожухени и/или паднали на места.

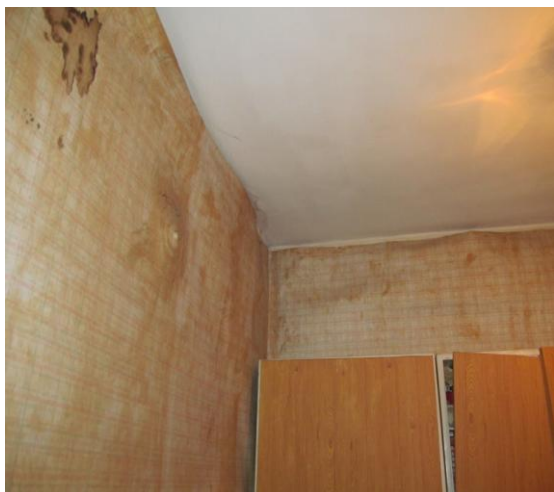
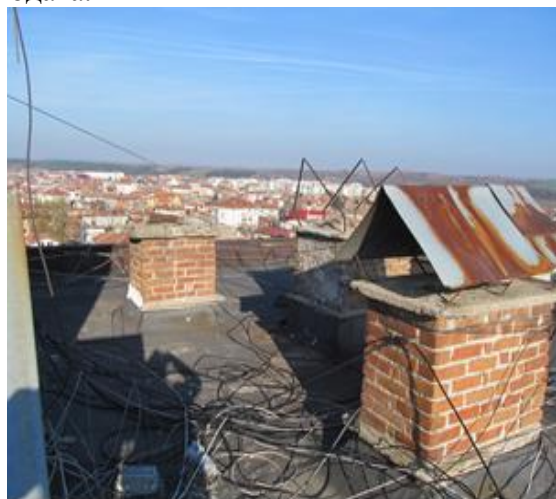
3. В следствие на изпълнените от собствениците остъкляване и иззиждане на тераси, изпълнение на топлоизлация , изпълнени мазилки - разнообразни видове и цветове се получава недобър естетически вид на фасадата на сградата.
4. Много от подовите настилки се нуждаят от подмяна или ремонт. Шпакловката по стените е напукана, боята е паднала на много места.
5. Незадоволително е състояние на покривната хидроизолация, в резултат на което има течове на последните етажи. Освен пробиви в хидроизолацията се констатираха и недобре изпълнени наклони за отвеждане на водата.

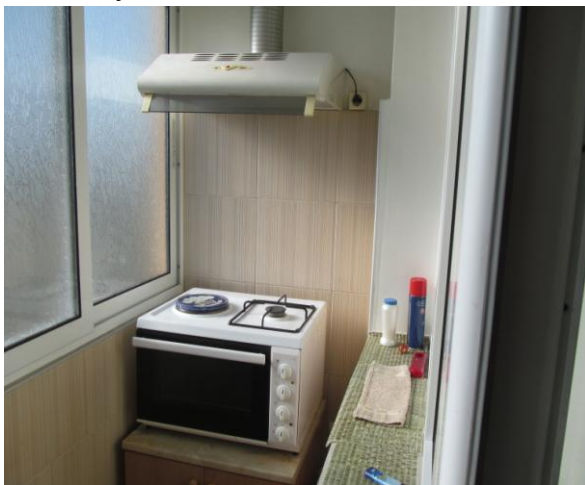
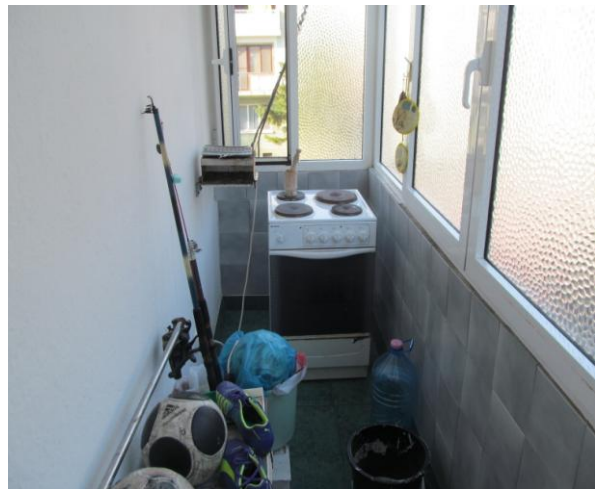
1. Етаж 1 ап.3: Терасата на кухнята е приобщена. Терасата е остъклена.
2. Етаж 1 ап.2: Дневната и кухнята са разделени със стена гипсокартон.
3. Етаж 1 ап.1: Терасата на кухнята е остъклена.
4. Етаж 2 ап.9: Терасата на дневната приобщена; терасата иззидана и монтиран прозорец 180/165; терасата на кухнята е остъклена.
5. Етаж 2 ап.7: Терасата на кухнята е остъклена.
6. Етаж 3 ап.13: Терасата на кухнята е остъклена.

7. Етаж 4 ап.21: Терасата на кухнята е приобщена.
8. Етаж 4 ап.20: Терасата на кухнята е приобщена. Терасата е остъклена с прозорец 150/165
9. Етаж 4 ап.19: Терасата на дневната е приобщена, терасата е иззидана с монтиран прозорец 285/165. Терасата на кухнята е остъклена.
10. Етаж 5 ап.27: Терасата на кухнята е приобщена. Терасата е остъклена с прозорец 145/165.
11. Етаж 5 ап.26: Дневната и кухнята са разделени с тухлен зид.
12. Етаж 5 ап.25: Терасата на дневната е остъклена. Терасата на кухнята е остъклена.
13. Етаж 6 ап.32 и 33: Апартаментите са обединени, чрез премахване на неносещ зид между двете дневни. Терасата на кухнята на ап.32 е приобщена, терасата е иззидана с монтиран прозорец 65/155. Терасата на кухнята на ап.32 е остъклена.
14. Етаж 6 ап.31: Терасата на дневната е приобщена, терасата е остъклена. Терасата на кухнята е остъклена.

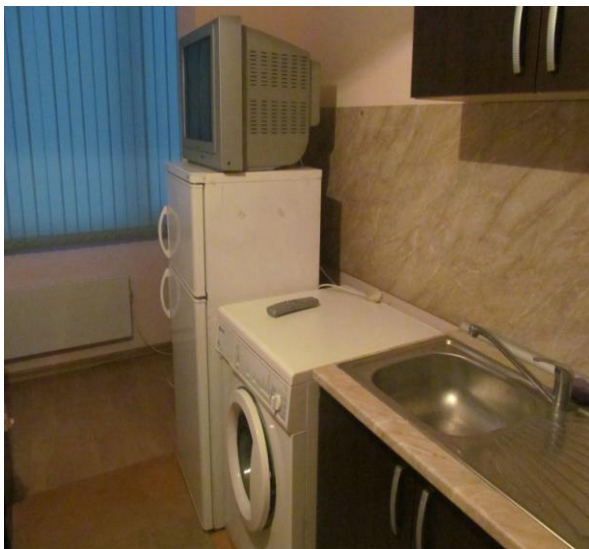
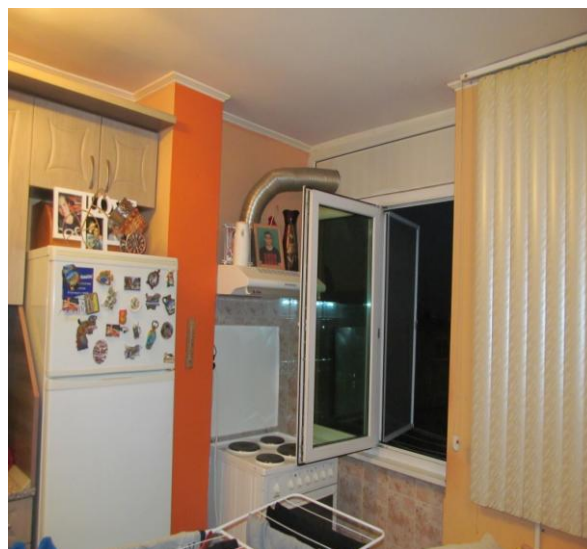
10. Етаж 5 ап.29: Терасата на кухнята е приобщена. Терасата е остъклена с прозорец 195/165.
11. Етаж 5 ап.28: Терасата на кухнята е остъклена.
12. Етаж 6 ап.36: Терасата на кухнята е остъклена. Терасата е достъпна от спалнята чрез монтиране на врата. Достъпа от кухнята е иззидан.

13. Етаж 6 ап.34: Терасата на кухнята е остъклена.

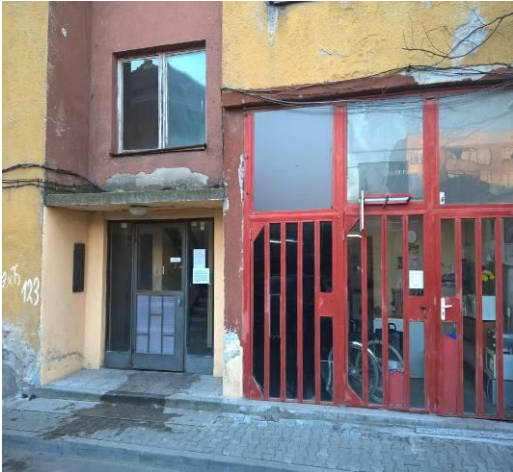
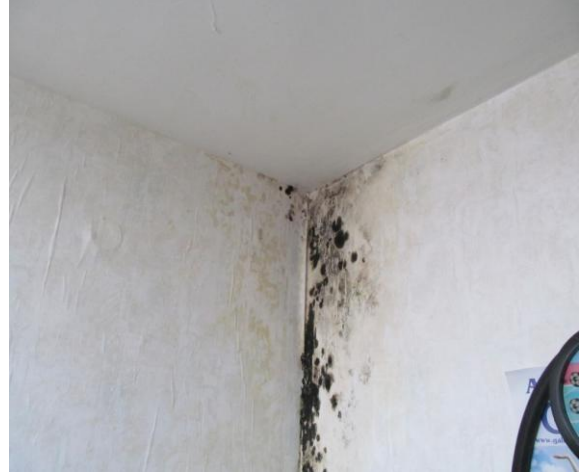
а). На много места по фасадите има зони с влошено състояние на мазилката в резултат на дъждовни води и недоброто им отвеждане.

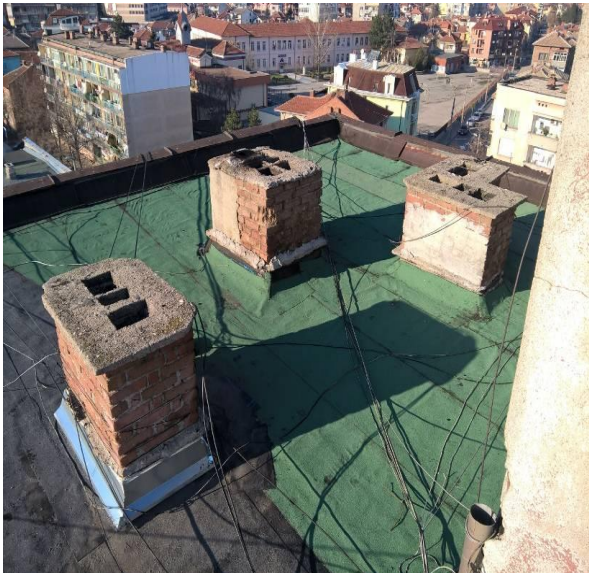
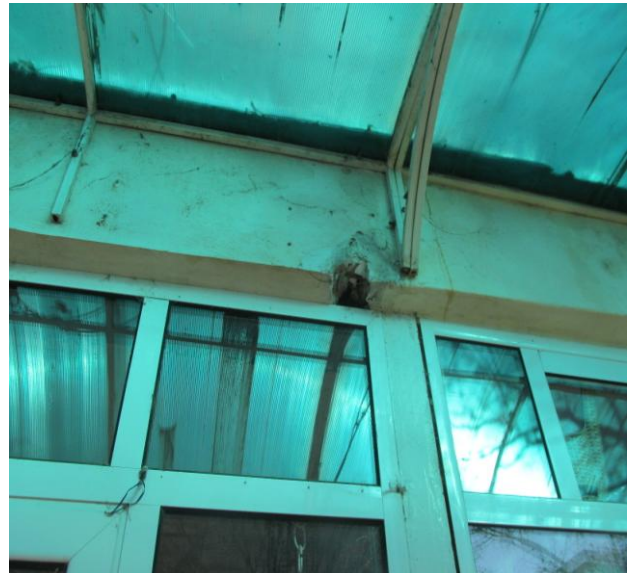
2. Лошо състояние на покривната хидроизолация и разрушени комини, в резултата на което има течове по етажите.

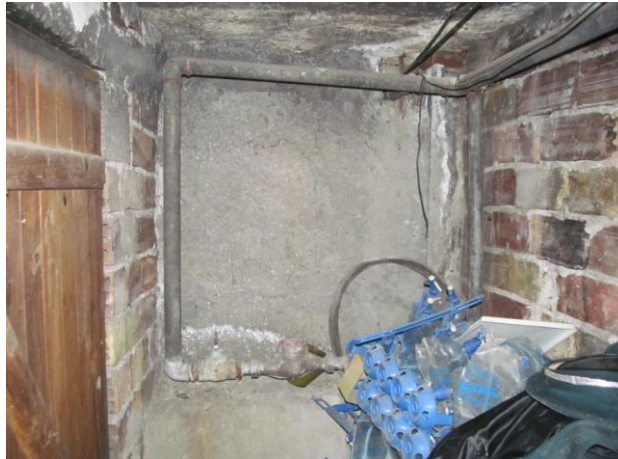
Разпределителната мрежа на водопроводната инсталация в мазето не е подменяна от построяването на жилищния блок.

По данни от жителите , наличният напор във водопроводната мрежа в летните месеци не е достатъчен.

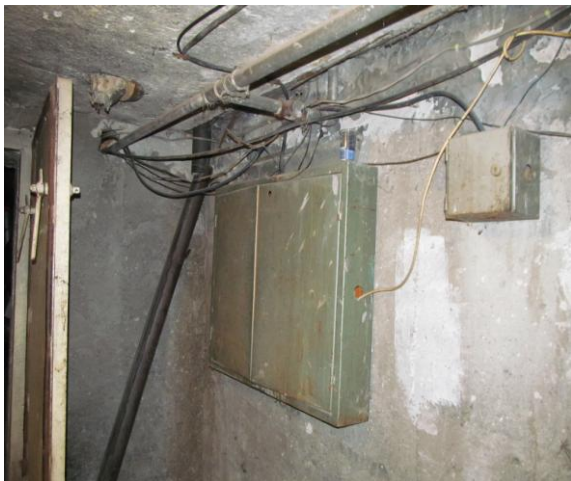
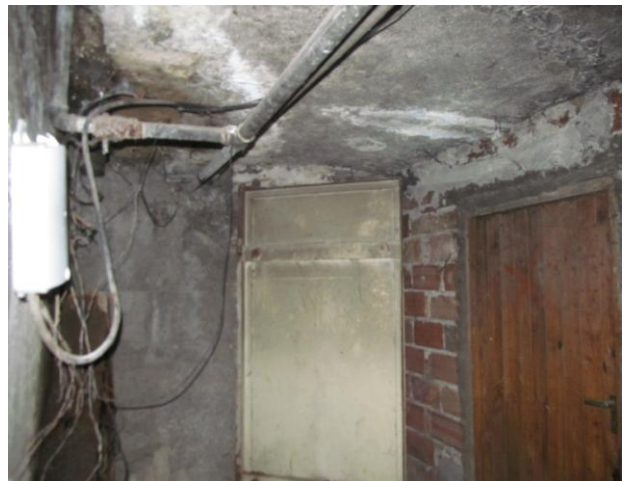
Сградната водопроводна мрежа за питейно-битови нужди на места има пробиви и през годините са възникнали течове . Отделни потребители са извършили частично подмяне на водопроводната инсталация с нови РР тръби и спирателна арматура. Останалата част от вътрешната В и К инсталация изпълнена от поцинковани тръби с напреднала фаза на корозия и с намалена пропускателна способност вследствие на отложения е на границата на експлоатационния си срок. Водопроводните тръби са с нарушени уплътнения на фитингите и връзките и има риск от аварии.

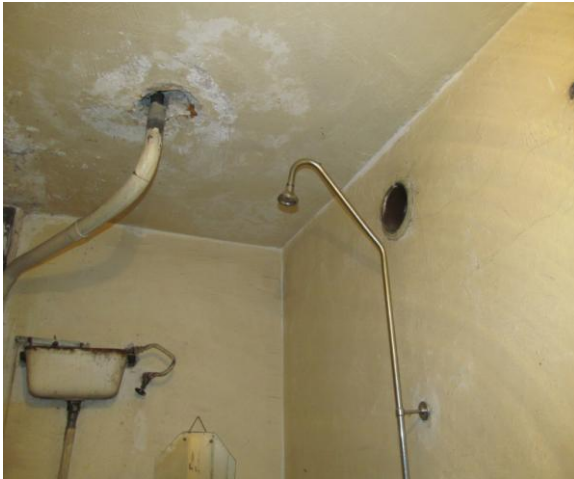
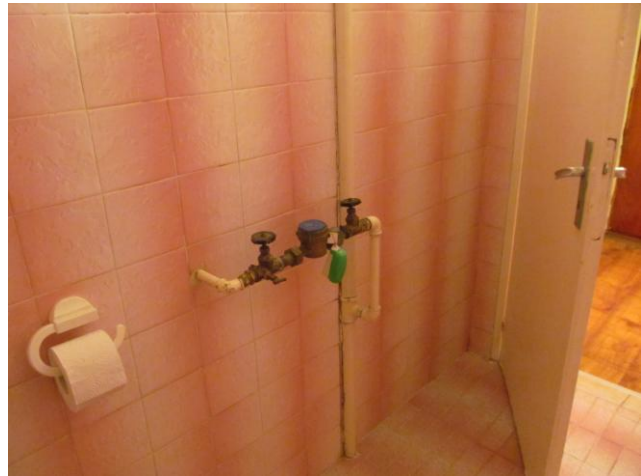
От направения оглед и заснемане се установи, че вътрешната В и К инсталацията на сградата е в незадоволитено състояние.

Хоризонталната водопроводна инсталация е окачена по тавана на сутерена, изградена е при въвеждане на сградата в експлоатация и е монтирана без топлоизолиране на тръбопроводите. Видно е , че водопроводните тръби са корозирали и с лоши връзки. Спирателната арматура е стара и на места не затваря добре.

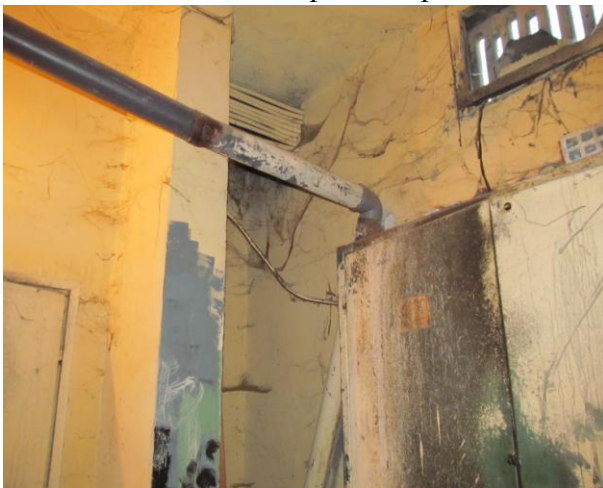
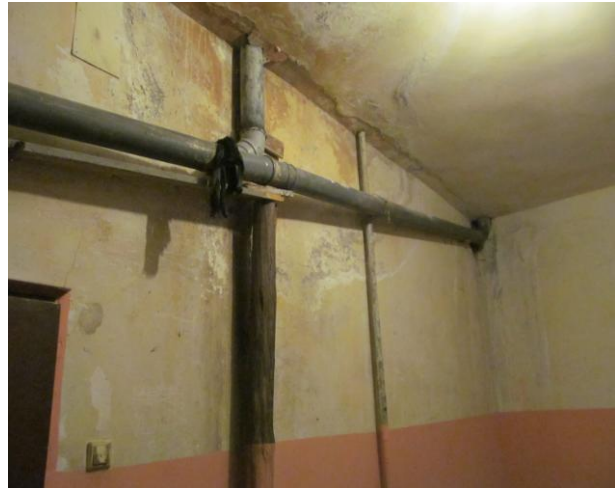
Хоризонталната канализация в мазето е изпълнена от каменинови тръби. Вертикалните канализационни клонове (ВКК) са изпълнени от PVC тръби. След изпълнение на улична канализация вътрешната канализация е променена и е изпълнена като „ окачена“ , като изпълнението не отговаря на нормативните и хигиенни изисквания.

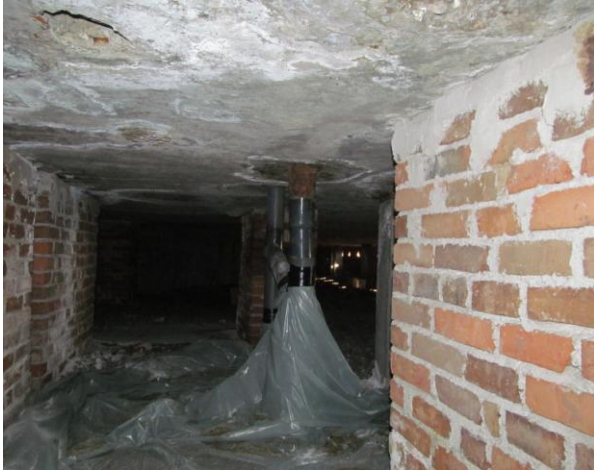
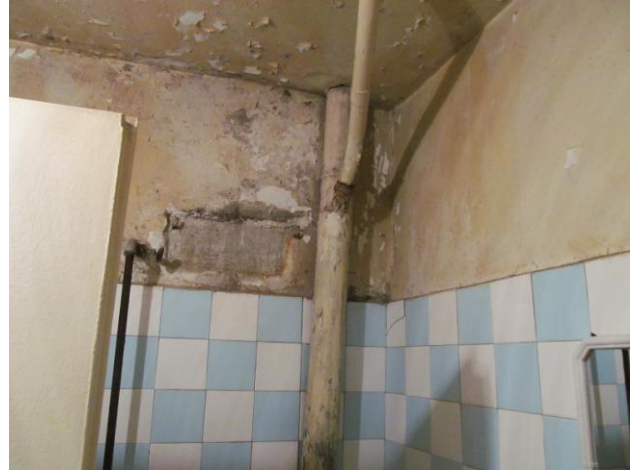
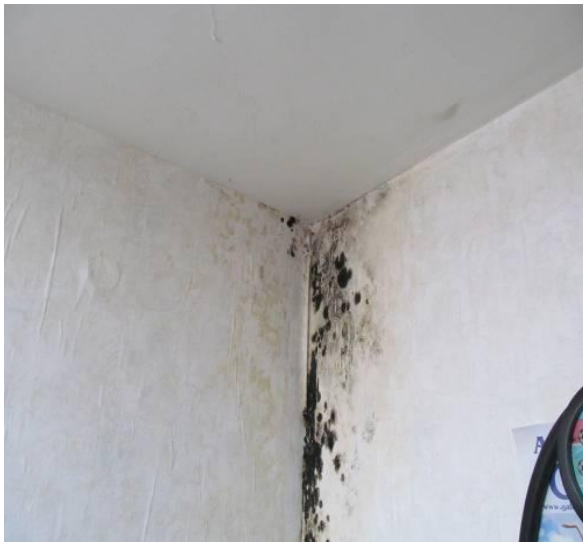
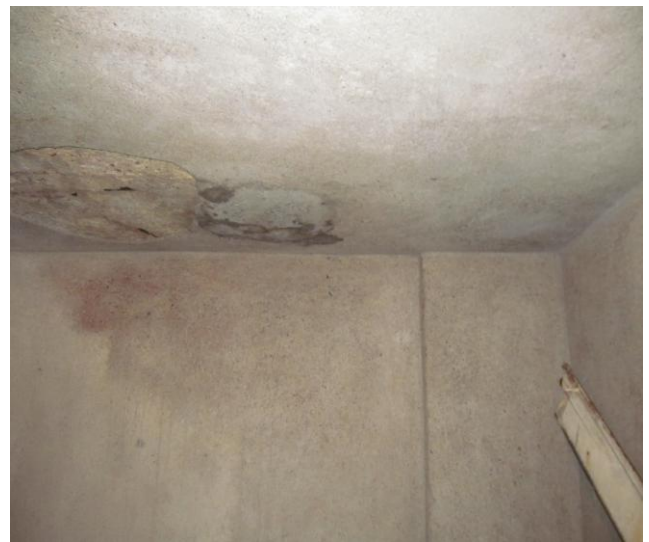
Отводняването на покрива е с воронки. Водосточни тръби са вътрешни, като над нивото на покрива завършват с нарушена решетка на капака на воронките. Правен е ремонт на покривната изолация, но жителите на сградата и наемателите на търговските обекти не са доволни от качеството на изпълнение. По време на дъжд ВТ в оста на сградата тече в подпокривното пространство и в мазетата ( вследствие на промяната на вътрешната обща канализация)

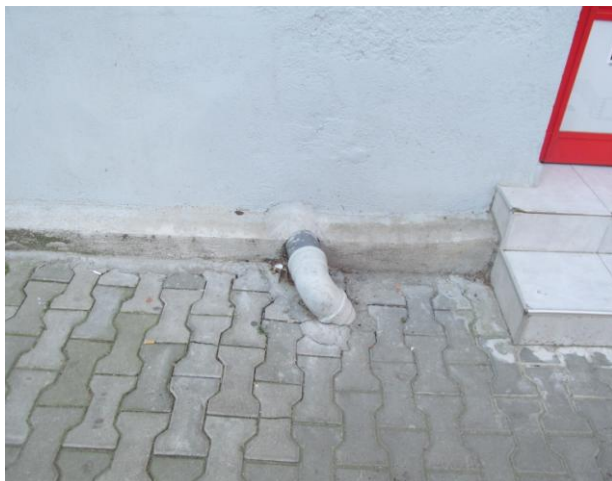
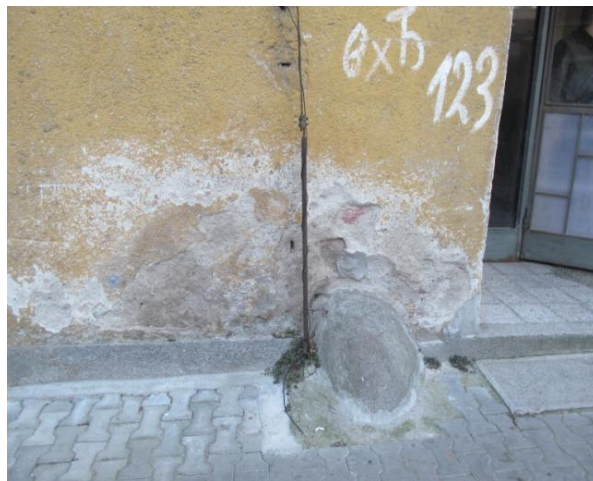
Като заключение вътрешната вертикална канализационната инсталация е функционираща, но не е в добро експлоатационно състояние.

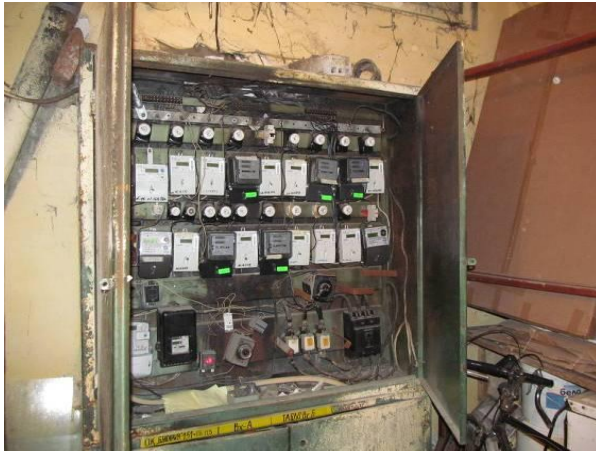
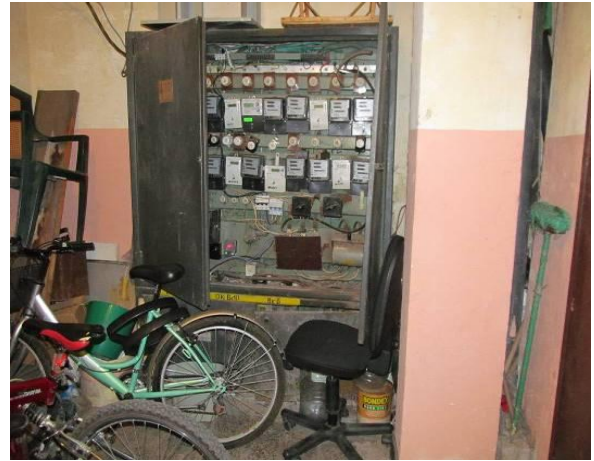
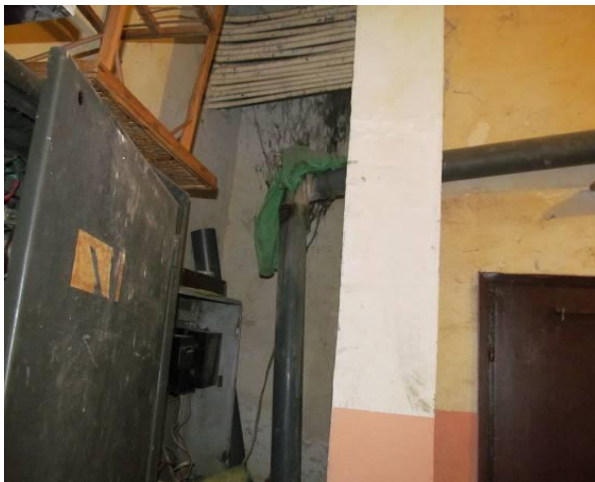
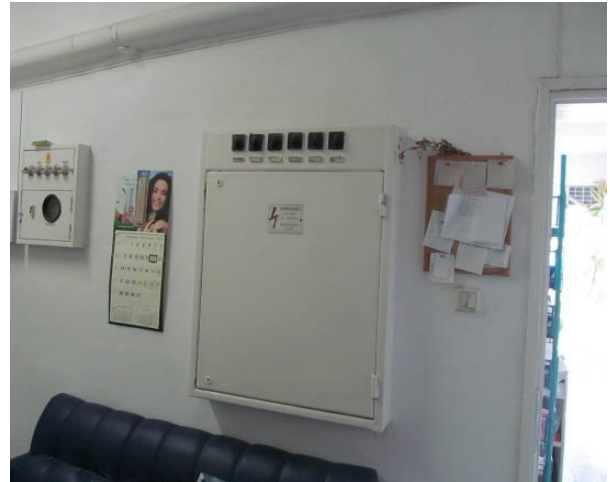
При опроводяването и монтажа на електрооборудването са спазени изискванията на нормативните документи, касаещи електропроектирането на подобен тип сгради към датата на построяването и. Има участъци от ел.инсталацията, монтирани открито .

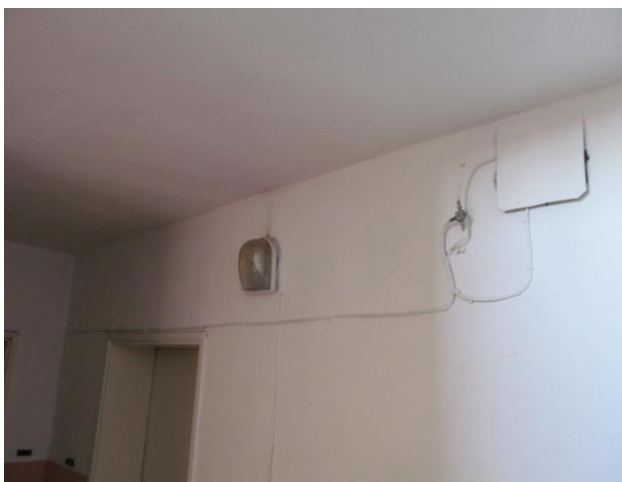
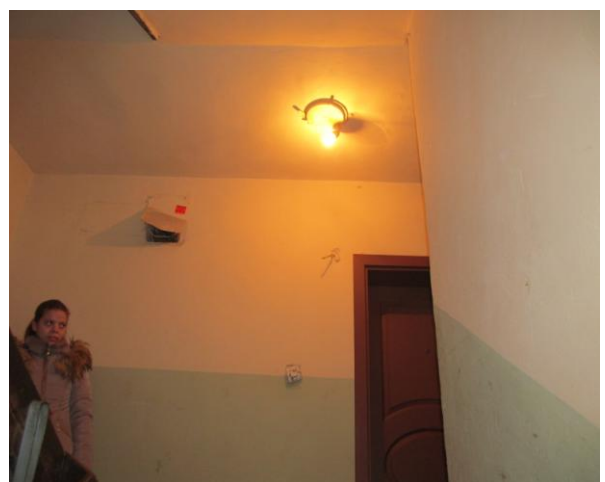
Осветлението в сградата се осъществява от лампи с нажежаема спирала. Електрическата инсталация за осветлението е изпълнена скрито под мазилката по старите проектни норми. От таблата в апартаментите се захранва осветлението за всяко отделно помещение.

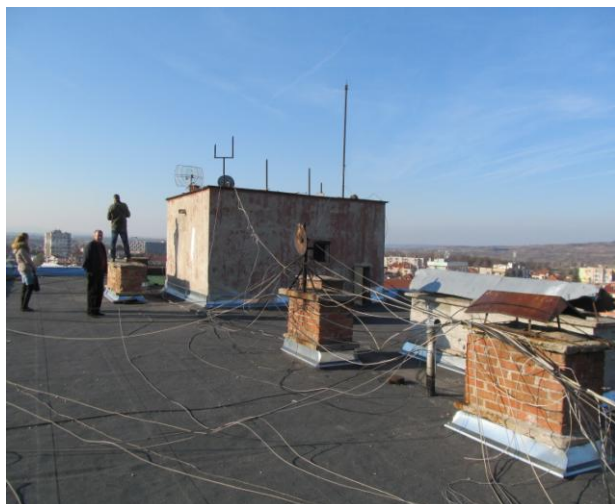
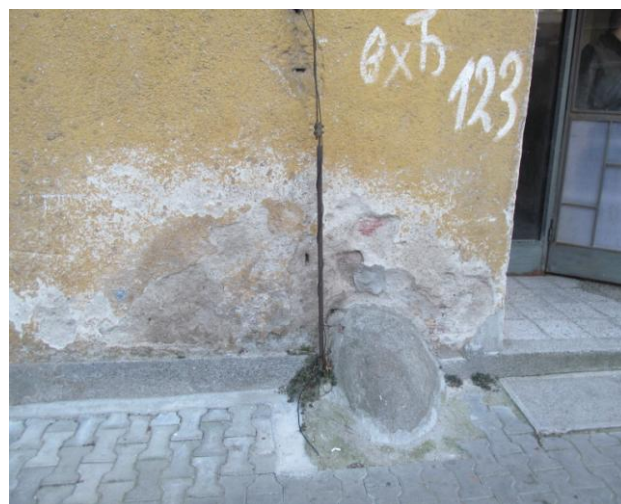
3. Някои от връзките между заземителите и мълниеприемната мрежа (контролните клеми) са корозирали. Допуснато е боядисване на котролните клеми, което е недопустимо и в разрез с предназначението им.

4. Мълниезащитните отводи водещи към вертикалните заземители са премахнати и липсват.

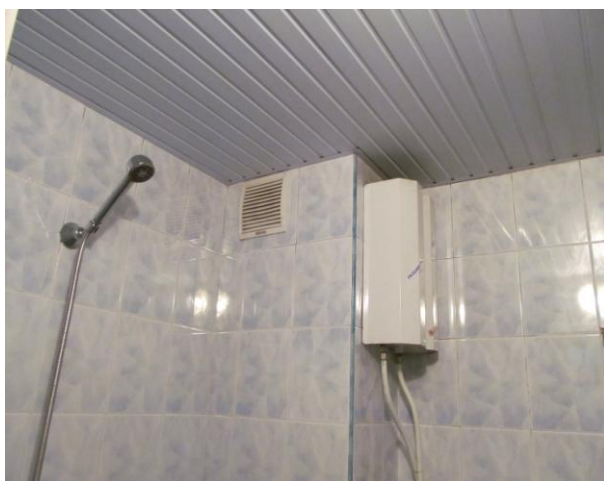
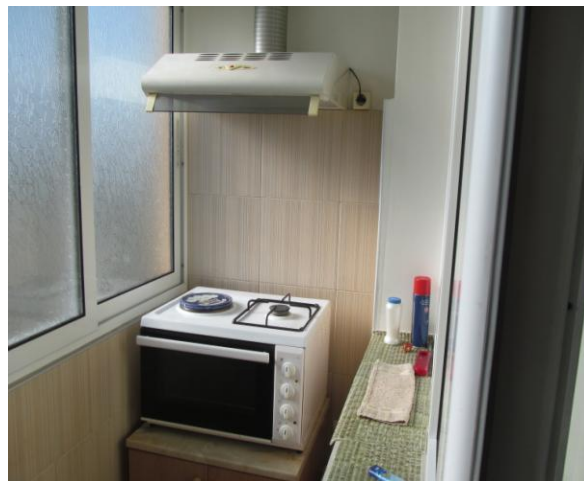
В сградата няма функциониращи вентилационни инсталации. Подаването на пресен въздух в помещенията става по естествен път. Вентилирането на санитарните помещения е през отдушници. Има монтирани смукателни вентилатори в някои от санитарните помещения, и абсорбатори в кухните.

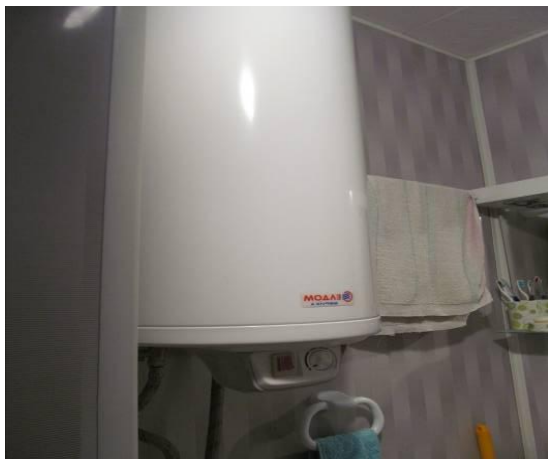
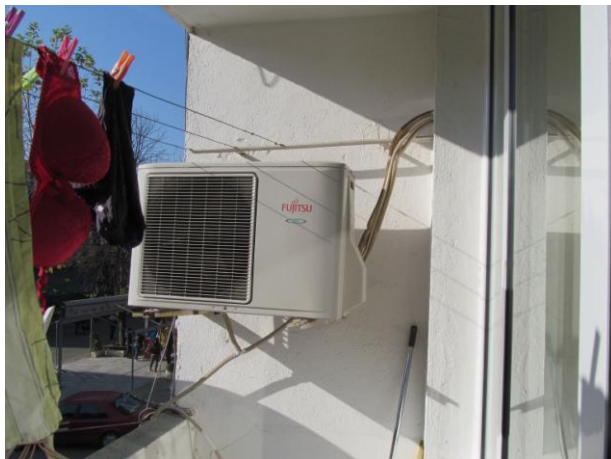
В сградата няма изградена инсталация за топла вода. Горещата вода за битови нужди, се обезпечават нагревателни ел. бойлери.
